Estudo de Caso – Radiometria na Indústria
Problemas de produção em uma fábrica de armários de cozinha

A Situação

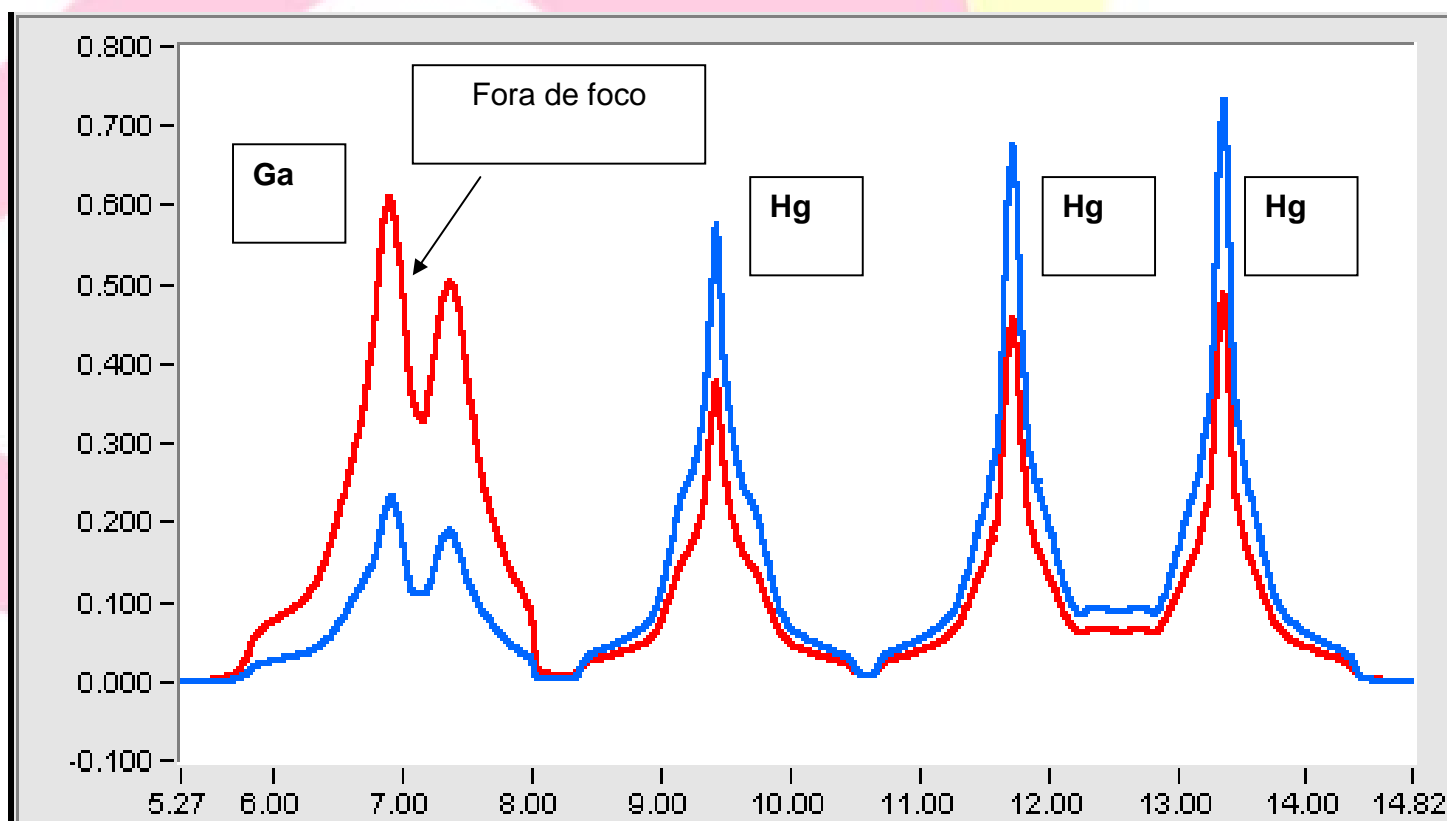
Figura 2

A linha um é aquela que estava curando corretamente um lado da porta. Essa linha possui quatro módulos. O primeiro contém uma lâmpada de gálio que estava fora de foco, isso foi identificado pelo alto UVV e pela curva com pico duplo. Na seqüência identificou-se três módulos com lâmpadas de mercúrio focadas.

Avaliando os perfis de irradiância verificou-se que uma lâmpada diferente da usual estava sendo utilizada no terceiro módulo da linha dois: é a lâmpada de gálio citada acima.

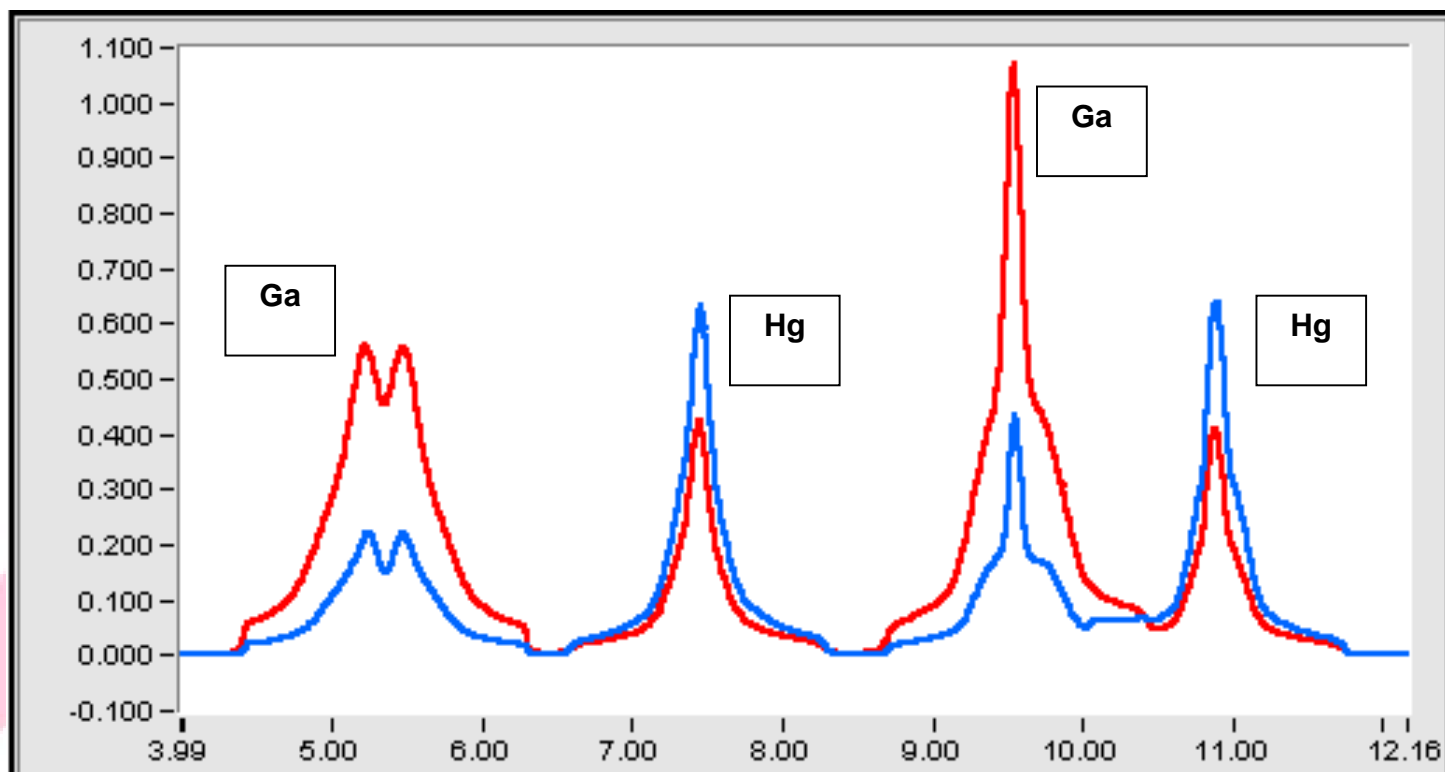
Figura 3

A linha dois é aquela que não estava curando corretamente o outro lado da porta. Essa linha também possui quatro módulos. O primeiro contém uma lâmpada de gálio fora de foco mas, ao invés de possuir módulos com lâmpadas de mercúrio na seqüência, identificou-se um módulo com lâmpada de mercúrio, outro com lâmpada de gálio e outro novamente com lâmpada de mercúrio.

Comparando os dados apresentados na tabela 1 verifica-se a diferença de valores, porém a identificação clara de que existia uma lâmpada diferente no terceiro módulo da linha dois só foi possível após a visualização do perfil de irradiância. Só com um radiômetro de quatro canais pode-se avaliar ao mesmo tempo o UVA, UVB, UVC e UVV e assim determinar o tipo da lâmpada.

Com essa mudança as diferenças entre os valores de dose (J/cm^2) diminuíram bastante. Para uma comparação real entre as linhas a lâmpada de gálio que estava no terceiro módulo da linha 2 foi substituída por uma lâmpada de mercúrio. Após as medições nessa nova situação verificou-se que os perfis de irradiância das duas linhas ficaram bem próximos. Na figura 6 pode-se observar perfil do UVA da linha 1 (em laranja) e da linha 2 (em azul). A figura 7 compara o UVV da linha 1 (em preto) e da linha 2 (em vermelho).

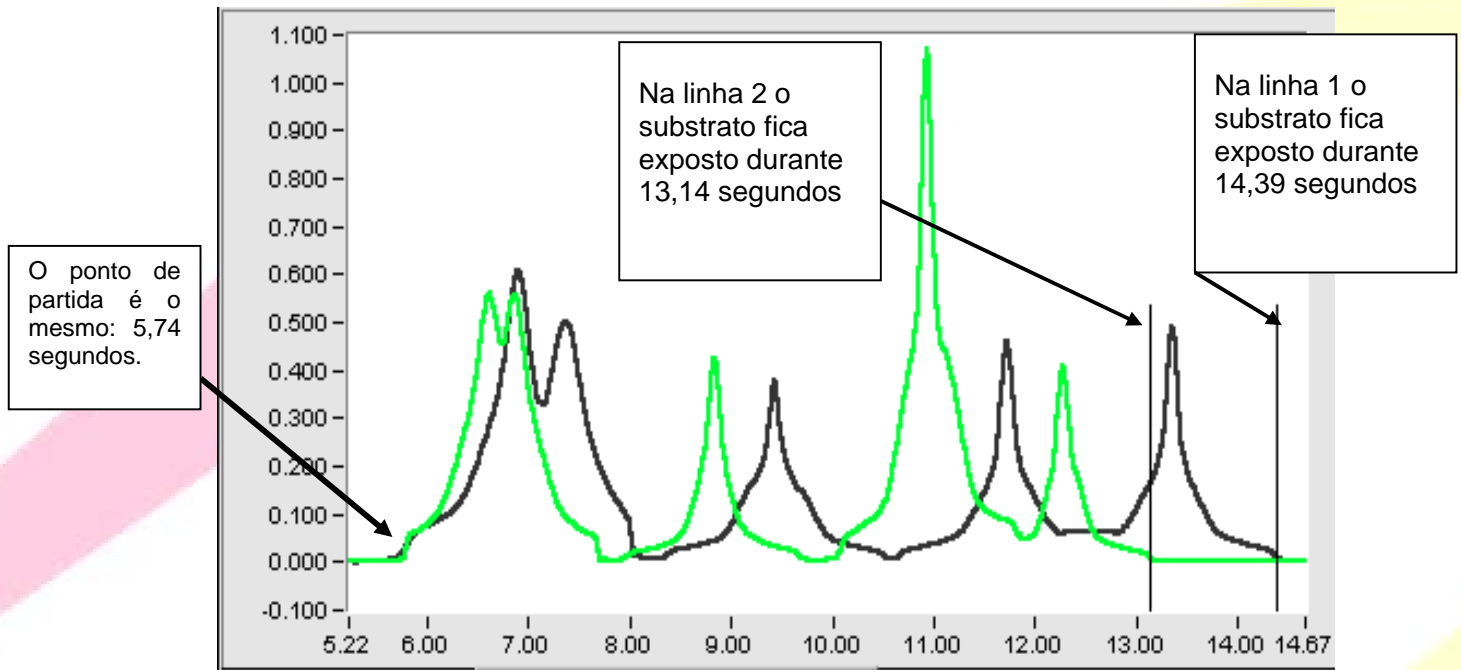
Figura 4

O software que transfere os dados do radiômetro para o computador permite que duas medições sejam visualizadas ao mesmo tempo. Isto também permite que os dados sejam sincronizados e sobrepostos. Dessa maneira é possível comparar as duas linhas e verificar as diferenças entre elas. Na figura quatro observa-se perfil do UVV da linha 1 (em preto) e da linha 2 (em verde).

Leva um determinado tempo para o radiômetro passar pela linha 1 e pela linha 2; foi aí que verificou-se uma diferença absoluta de 1,25 segundos ou 14,5%. Nos radiômetros que mostram somente valores numéricos fica mais difícil avaliar a diferença de velocidade entre as linhas. Neste caso para facilitar o monitoramento da velocidade pode-se utilizar um tacômetro ou um cronômetro.

Avaliando os perfis de irradiância notou-se que cerca de 20 minutos após o início dos problemas de cura a linha 2 estava aproximadamente 14% mais rápida que a linha 1.

Ou seja, considerando os dados já coletados, de imediato pode-se afirmar que uma lâmpada diferente da usual estava sendo utilizada no terceiro módulo da linha 2, ninguém na fábrica soube dizer porque foi instalado uma lâmpada de gálio no módulo 3 sendo que o correto seria instalar uma lâmpada de mercúrio. Podemos afirmar também que a linha 2 estava aproximadamente 14% mais rápida que a linha 1. Não sabe-se desde quando isso estava ocorrendo, não existem registros.
